# Betonin ominaisuudet talvella

# Talven tulo

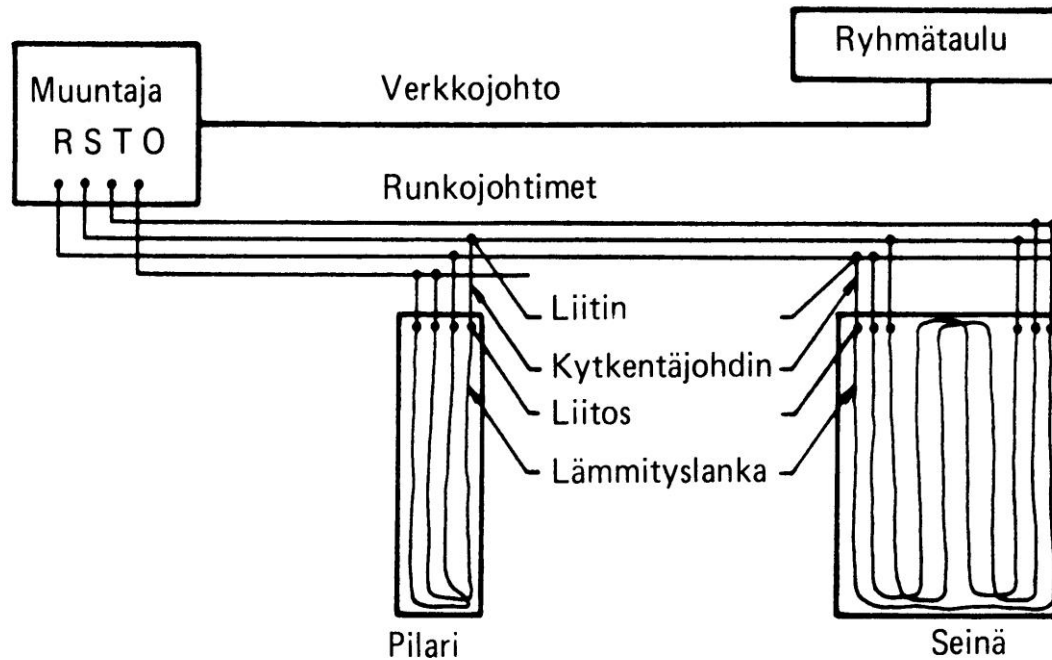
*Lankalämmityksen periaate.*

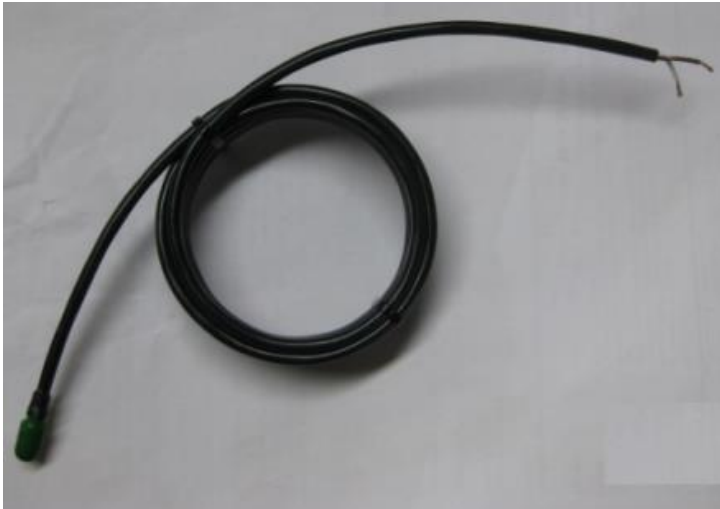
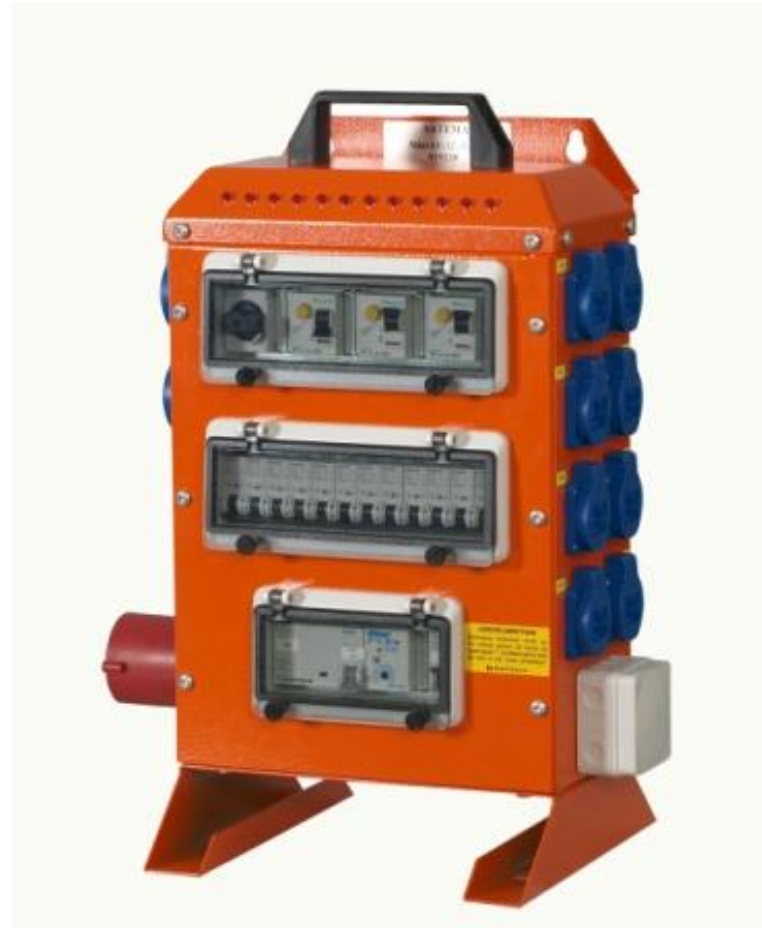
# Sähkökeskus ja termostaatti

- Lämmitysjärjestelmä MAXIMO-järjestelmämuotille
- Lämmitettävät korotusmuotit
- 1 ohjauskeskus 3:lle isolle muotille korotuksineen
- MXK-työtasojärjestelmä
- Tikkaat sekä säilytysteline MX-sidepulteille

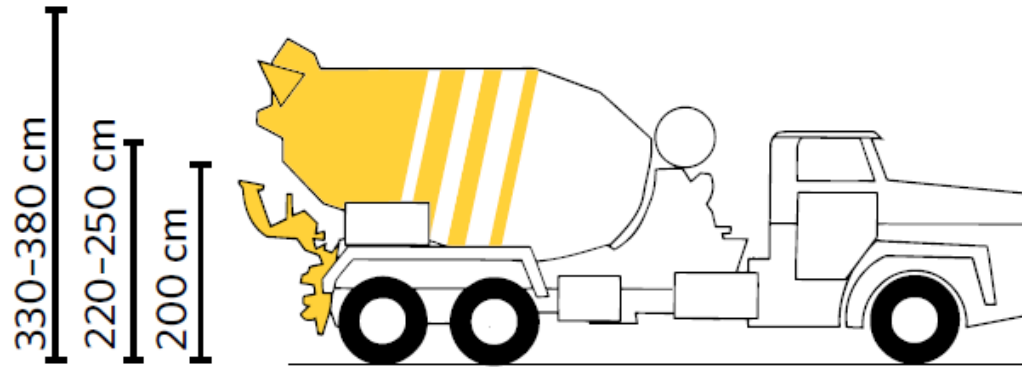
## 3-AKSELINEN

Mekaaninen ränni

380-400 cm

Hydraulinen ränni

400-600 cm

Auton leveys

250 cm

Kuormakoko

5-6 m<sup>3</sup>

max.paino kuormattuna

28 tonnia

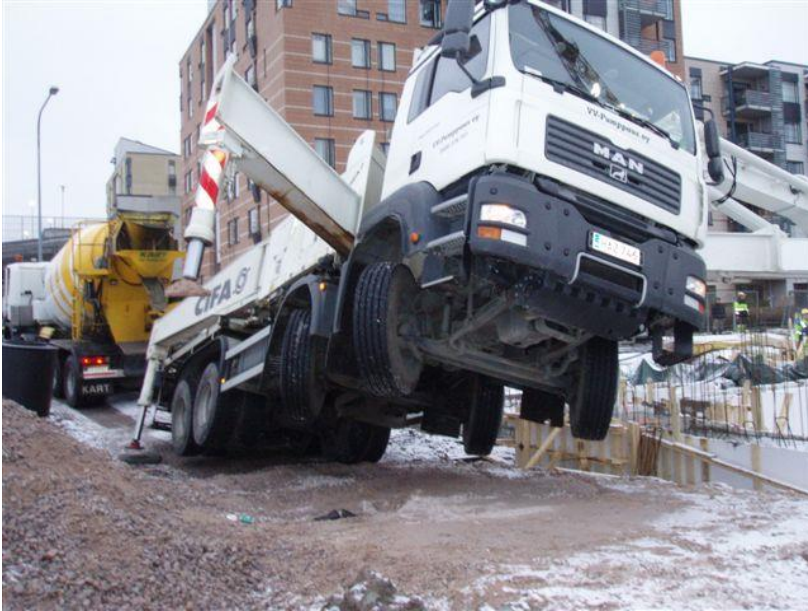
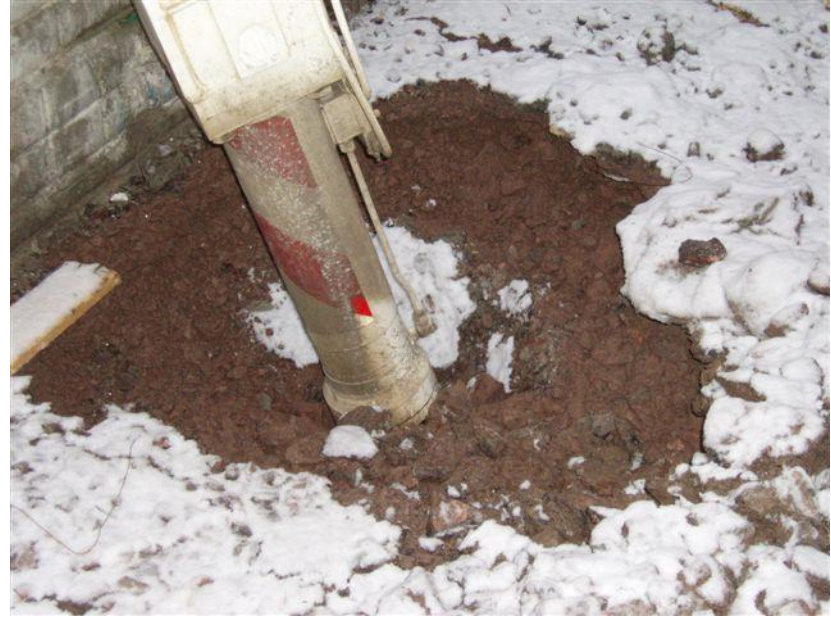
# Pumpun kallistuminen rakennustyömaalla

*Työmaalla oli pumpattu kolme kuormaa betonia ennen vahinkoa. Pumppu kallistui nopeasti vasemman takatukijalan upottua maaperän peittäessä. Auton perä ja puomi ottivat maahan kiinni ja siten estivät auton kaatumisen kokonaan. Valumiehet olivat noin kahden metrin etäisyydellä maahan tulleesta puomista.*

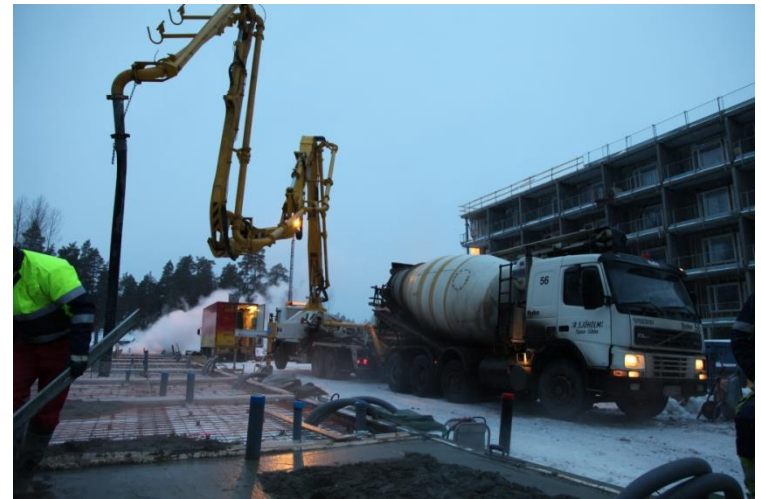
## Pakkasrajat

- Betonin toimitukselle ei Ruduksella ole pakkasrajaa
- Betonia ei pumpata tai pureta hihnakuuljettimella ulkotiloissa, jos lämpötila on alle  $-15^{\circ}\text{C}$
- Alhainen lämpötila aiheuttaa kaluston rikkoutumisia ja kasvattaa työtaturmariskiä

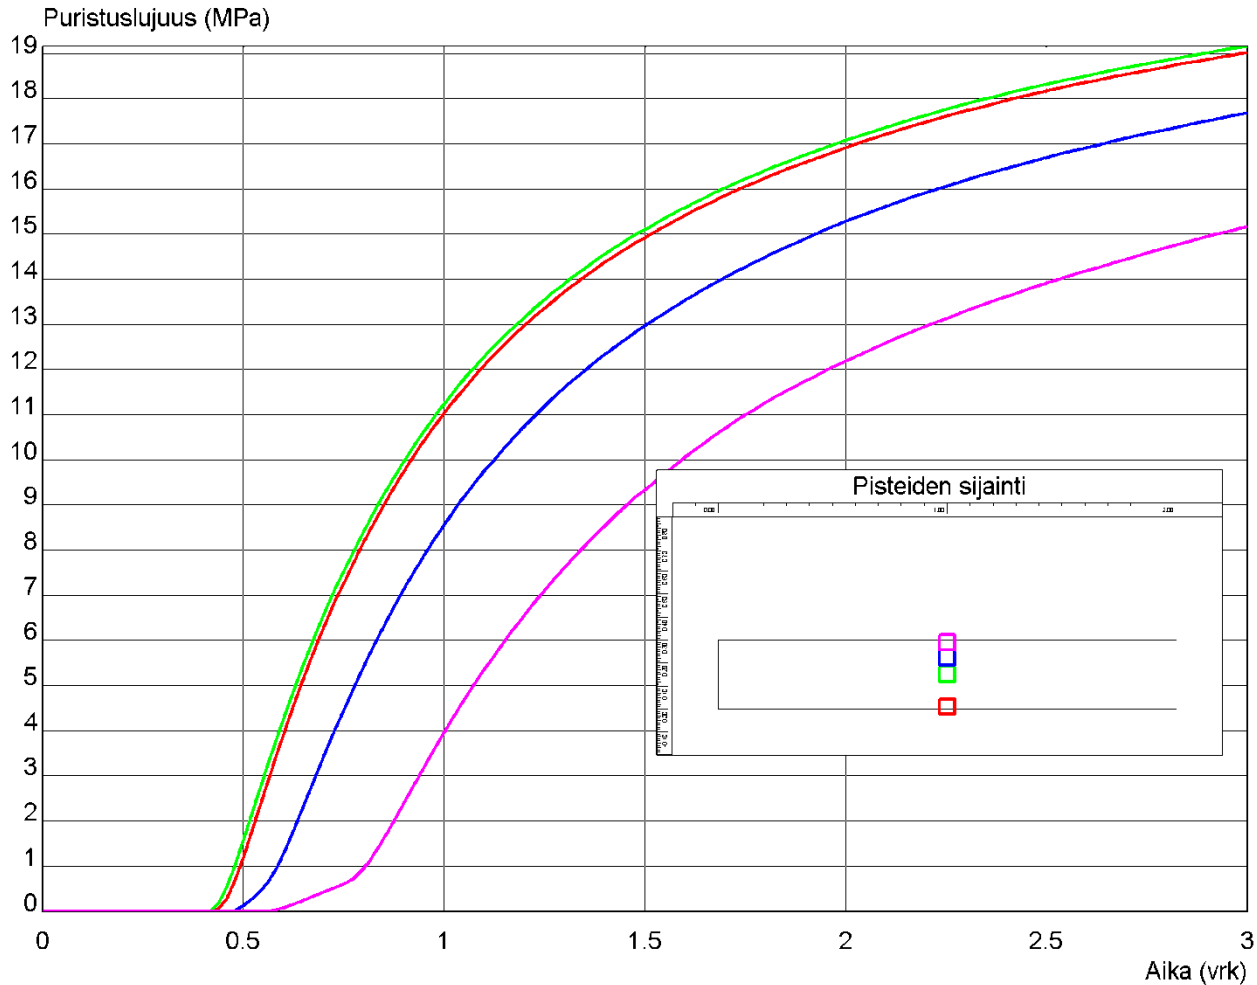
## Lujuuskäyrä

- Nopeasti päällystettävä NP K35 #16mm S3, -5° C, tuulta 4m/s, ei suojauksia

Laatan paksuus 300 mm

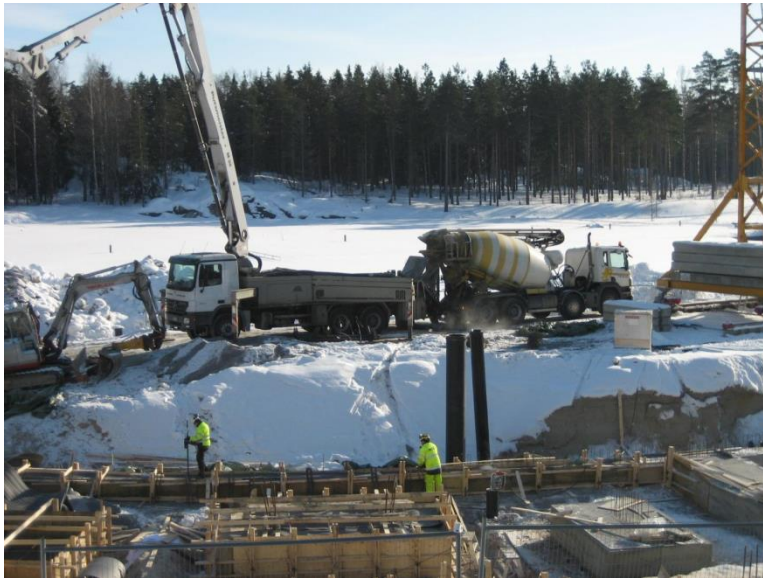
## Lujuuden seuranta toteutuneista lämpötiloista

- Betonin lämmönkehitys voidaan mitata dataloggerien avulla valun jälkeisten vuorokausien ajan
- Lämmönkehityksen perusteella voidaan laskea betonin lujuuden kehitys

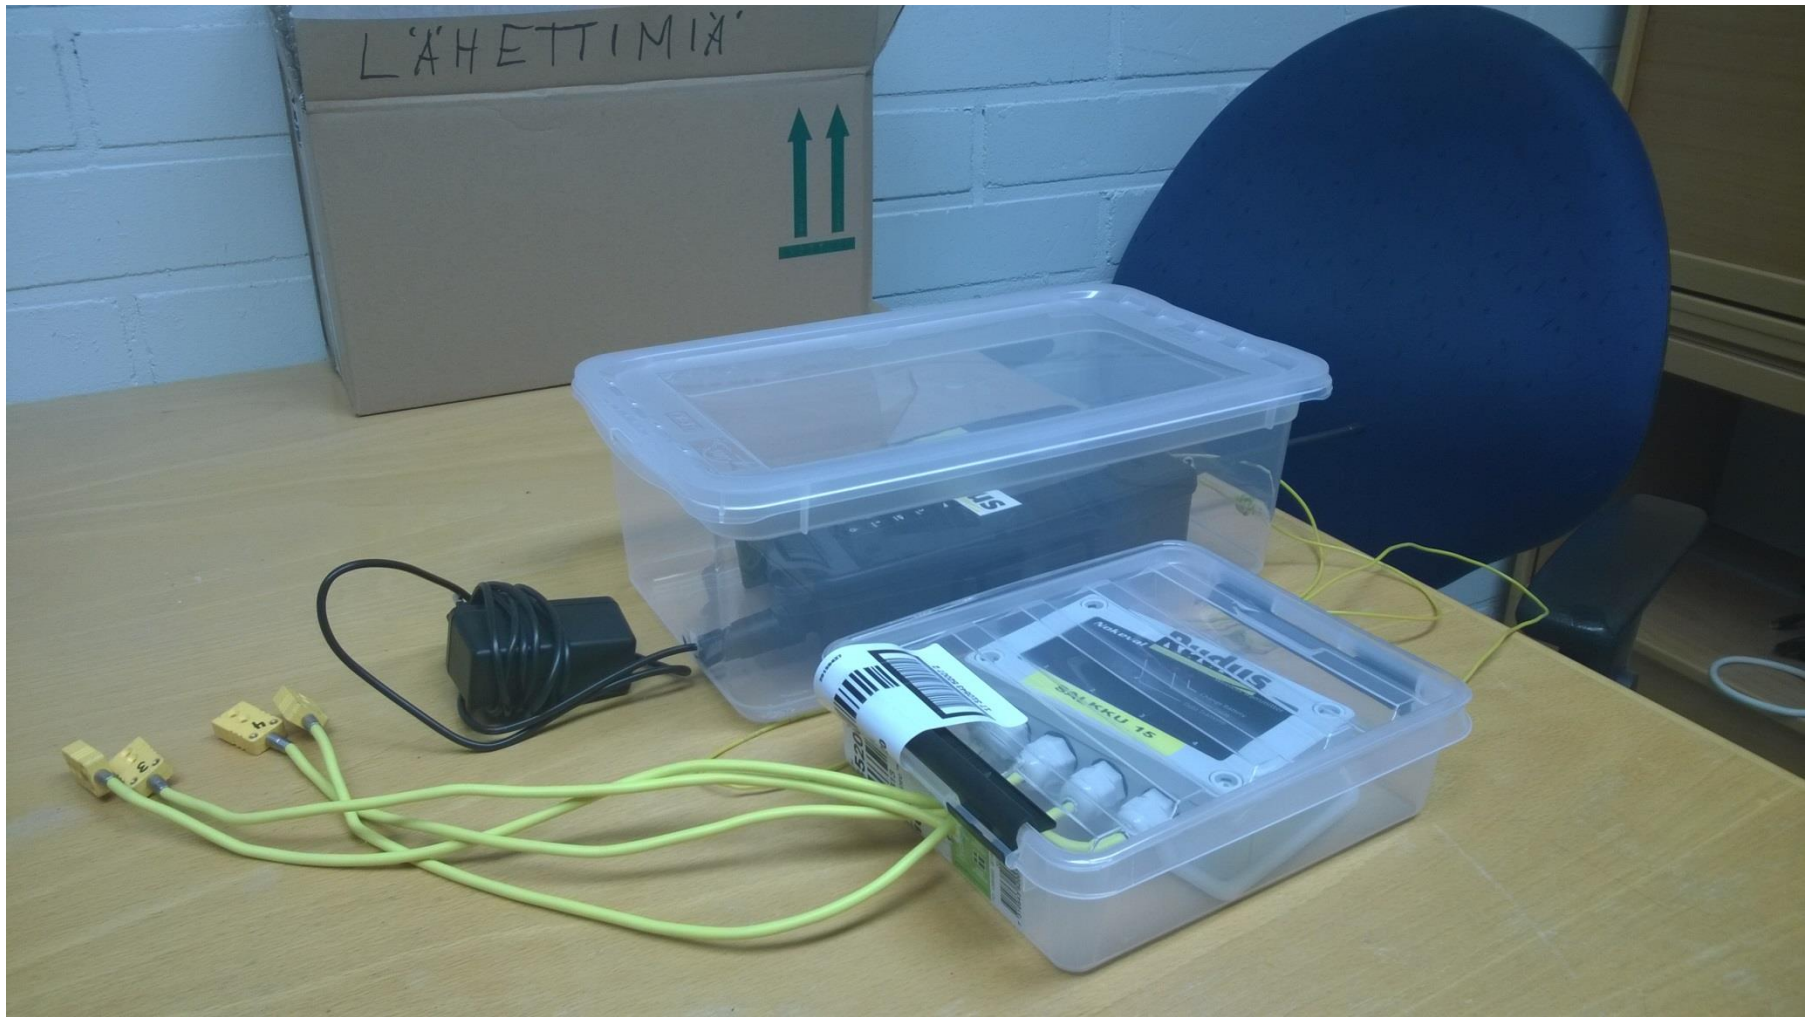
## Reaaliaikainen lujuuden seuranta Toimintaperiaate

- **Työmaa luodaan tietokantaan**
  - **Valukohtainen resepti**
  - **Laskentatiedot**
  - **Valun alkamisajankohta**
    - **Mittaus käynnistyy kun valu alkaa**
  - **Käyttäjät**
  - **Mahdolliset hälytykset**
- **Käyttäjälle annetaan tunnukset, joilla käyttäjä voi kirjautua ohjelmaan ja seurata oman valunsa lämmön- ja lujuudenkehityksiä**

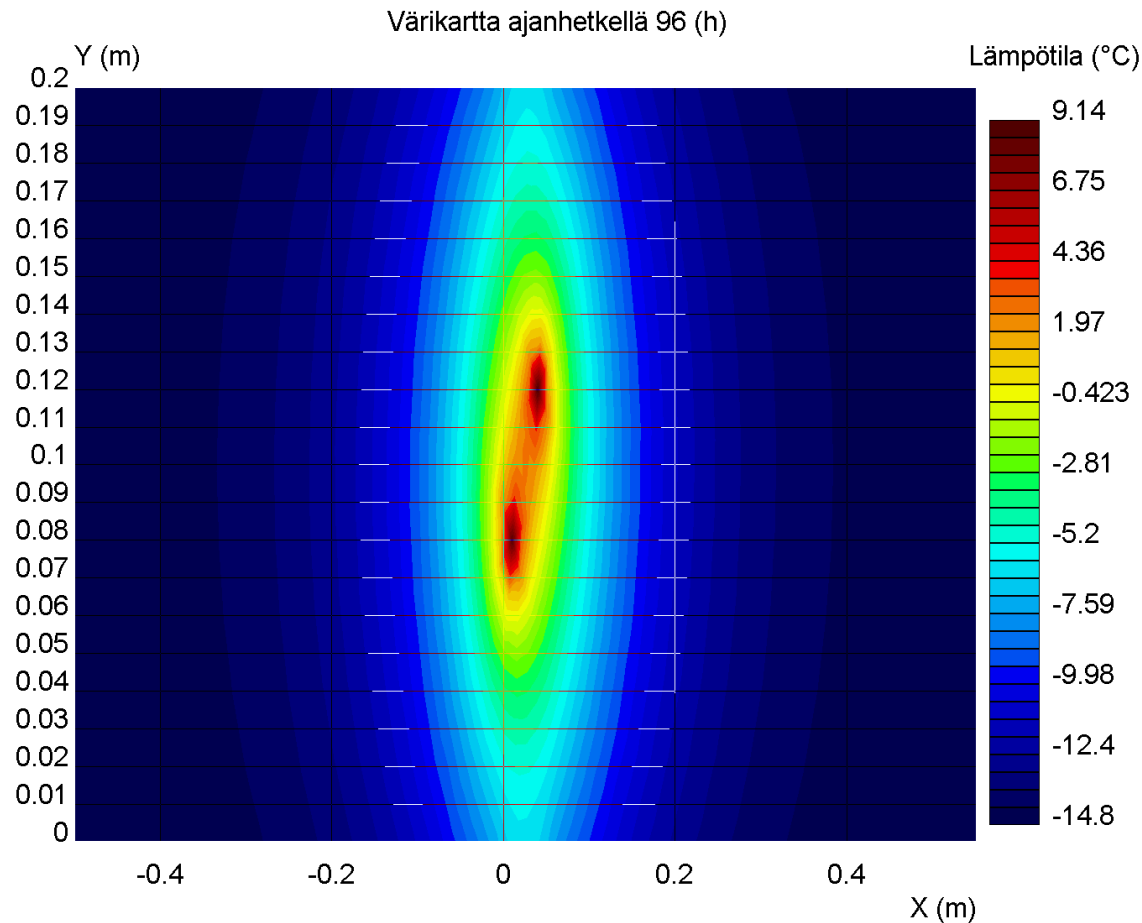
## PA C28/35 8mm S3 -15C, Lämpökartta 4vrk (2 lämpölankaa)

Sauman keskellä lämpölangat 38W/m, joista  
Käytetään -15C lämpötilassa 2 tai 4 kpl  
Muottina 12mm vaneri
